Deel <b>P400</b>	Groep 23
Betreft Afstelling vlotter- kamer ventilatie B18KD/KPD	NO. NL461
	Datum 910514

## Service Bulletin

Onderwerp: Drive-ability problemen na warmstart.

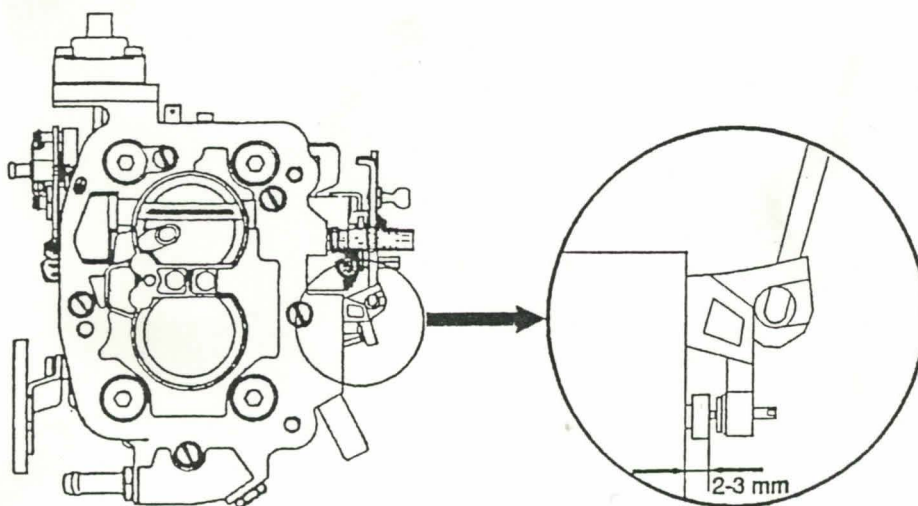
Oorzaak : Afstelling van de vlotterkamer ventilatie is niet correct.

1. Controleer CO% en stationair toerental volgens specificatie.
2. Stel indien nodig af.
3. Demonteer het luchtfilterhuis.
4. Controleer de opening van de mechanische vlotterkamer ventilatie klep bij gesloten gasklep en niet-werkende choke. Opening moet zijn: 2-3 mm.
5. Indien nodig stel opening af (zie detail tekening).
6. Monteer het luchtfilterhuis en controleer het CO% en stationair toerental en corrigeer indien nodig.
