Service Bulletin

BETR.
Eentraps koelventilator

B18EP/FP
480

Aanpassing schakelpunt temperatuur (koelventilator)

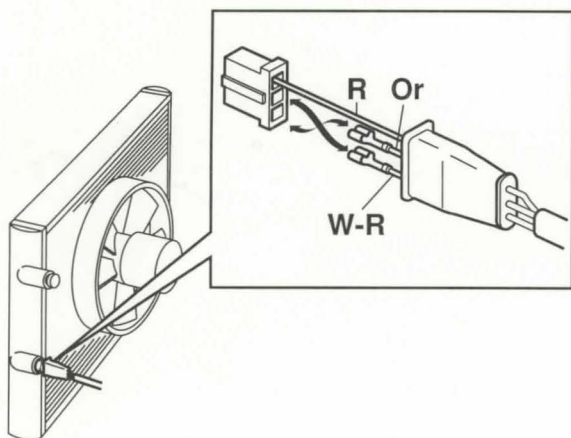
26 033

Bij 480 uitvoeringen met B18EP/FP motoren (zonder airconditioning) van chassisnr. 560493 tot chassisnr. 564081 schakelt de eentraps koelventilator pas in bij 101 °C.

Wissel de Wit/Rode met de Oranje draad om op de **temperatuurschakelaar**. Het schakelpunt ligt dan op 92±2 °C.

Laat de motor stationair draaien. Controleer op het info-centrum of de ventilator bij de juiste temperatuur inschakelt.
